Oberflächengüte durch Strahlmittel verbessern

Die Strahlanlagen bei Bayern-Fass reduzieren dank kantigen Strahlgemischs von Ervin die Nacharbeit und sorgen für eine neue Qualität der Lackierung

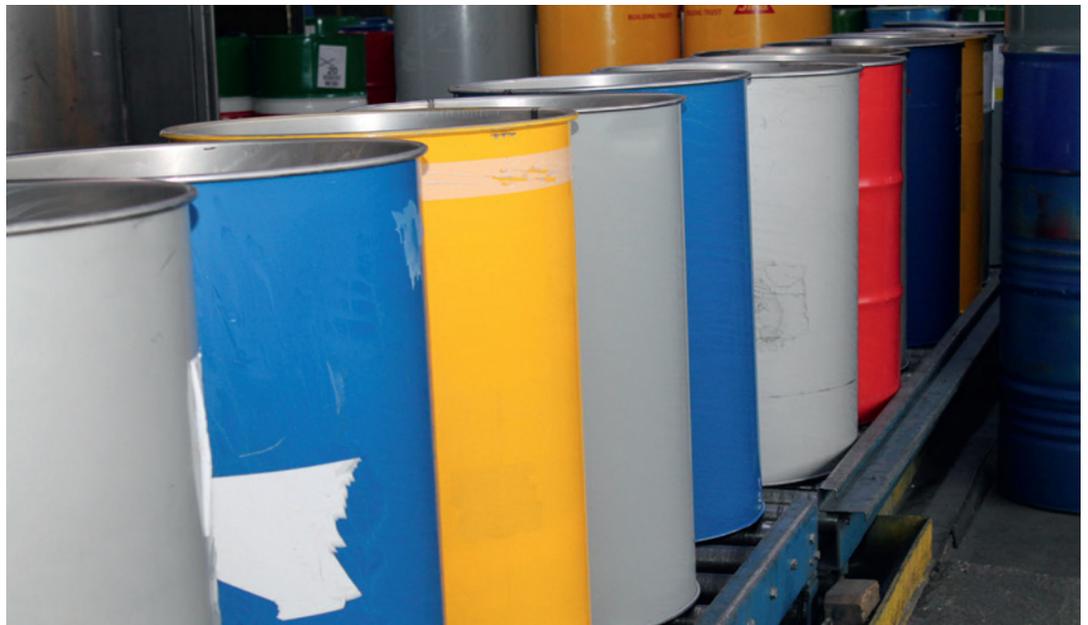
Die 200 l fassenden Behälter werden im Werk in Aichach „rekonditioniert“ und erreichen dadurch bis zu sieben Lebenszyklen.

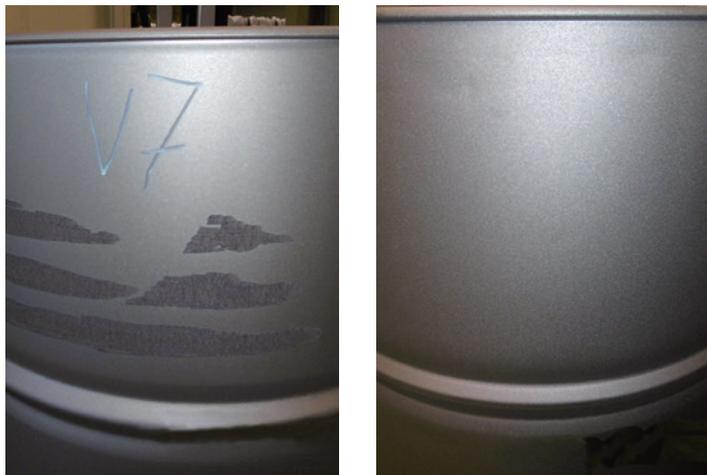
Die beiden Fässer wurden unter identischen Bedingungen gestrahlt. Das linke Fass mit dem niedriggekohlten Strahlmittel weist noch deutliche Klebereste auf, während diese auf dem mit „Amasteel MG 40“ gestrahlten Fass komplett entfernt wurden.

Aufgrund des dauerhaften Etikettenproblems und des ersten positiven Strahlversuchs mit dem „Amasteel“-Rundkorn fragten die Aichacher erneut bei Ervin an. Bayern-Fass sandte Testfässer ins Ervin-Teststrahlcenter in Glaubitz, wo in mehreren Versuchsreihen insgesamt neun Strahlmittelsorten mit unterschiedlicher Körnung, Geometrie und Härtegrad zum Einsatz kamen. Es sollte ermittelt werden, mit welchem Strahlmittel die Etiketten und die Kle-

berückstände am effizientesten entfernt werden. Vor allem mit dem Schleuderrad tauglichen mittelharten Grit „Amasteel MG 40“ waren die Lackierer in Aichach hochzufrieden, sodass die 6 x 22-kW-Fassstrahlanlage 2018 auf dieses Produkt umgestellt wurde. Dank des neuen Strahlmittels werden die Etiketten jetzt deutlich besser abgestrahlt – die Nachbearbeitung hat sich, wie von der Werksleitung gewünscht, stark reduziert. Hinzu kommt der positive Nebeneffekt, dass sich der Glanzgrad massiv verbessert hat. „Die Fässer sehen fast aus wie neu“, sagt Geschäftsführer Sethi zufrieden. Das komme auch dem steigenden Qualitätsbewusstsein der Kunden entgegen.

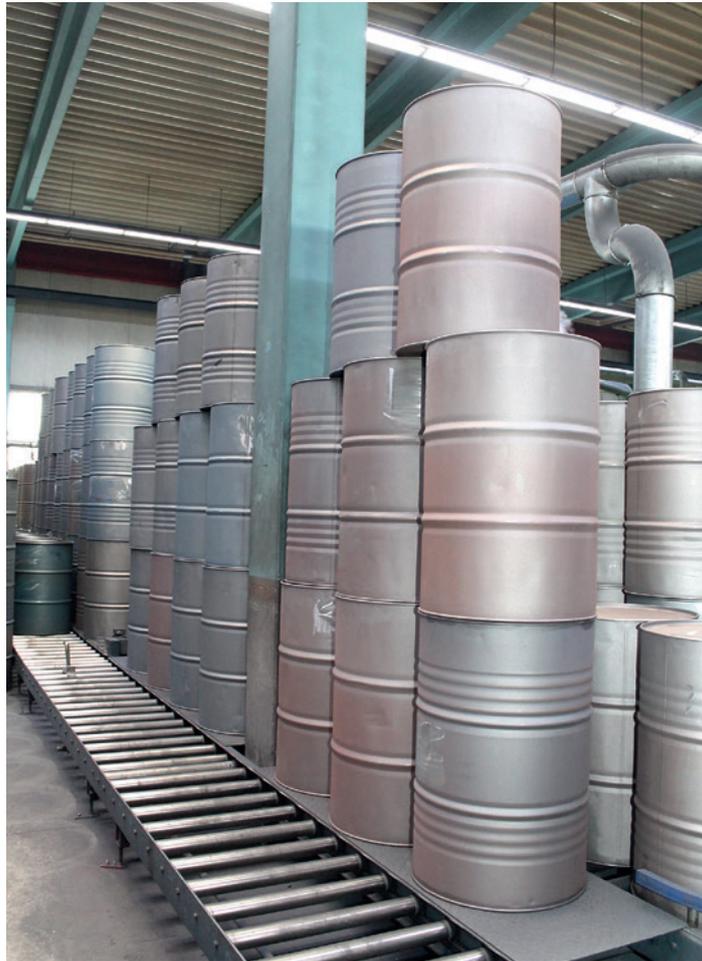
Dank des neuen Strahlmittels werden die Etiketten jetzt deutlich besser abgestrahlt und die Nachbearbeitung hat sich stark reduziert.

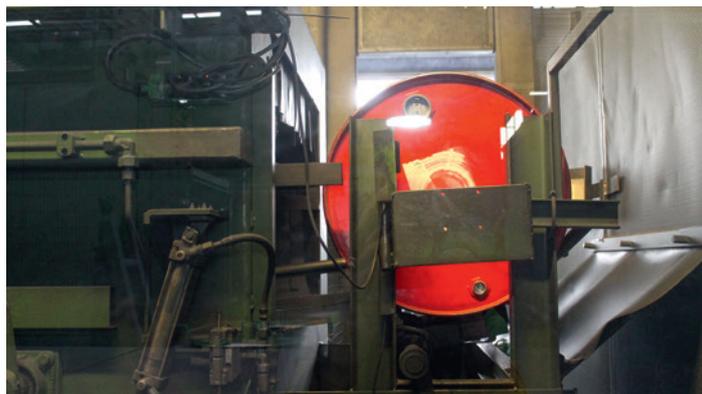
Am Standort Aichach sind zwei verschiedene Fassstrahlanlagen im Einsatz.

Am Standort Aichach sind zwei verschiedene Fassstrahlanlagen im Einsatz: eine leistungstärkere mit 6 x 22-kW-Schleuderrädern für die Spundfässer, die im Deckel zwei Schraubverschluss-Öffnungen haben,

sowie eine kleinere Anlage mit drei Schleuderrädern à 11 kW für Deckelfässer. Vor allem die Etiketten stellen das Team um den Technischen Leiter Franz Riegl immer wieder vor große Herausforderungen. „Manche Fässer sehen aus wie regelrechte Litfaßsäulen, wenn sie bei uns ankommen: Sie weisen bis zu zehn oder fünfzehn Etiketten auf, die zum Teil übereinander geklebt werden“, sagt Riegl. Diese Aufkleber aus Papier oder Kunststoff sind wichtig, denn sie kennzeichnen die zum Teil hochgefährlichen Inhalte. Um das Entfernen vor dem Beschichten bestmöglich zu realisieren, habe man nichts unversucht gelassen, berichtet Geschäftsführer Sethi – von mechanischen und thermischen Verfahren bis hin zur chemischen Vorbehandlung und der Kontaktaufnahme mit Etikettenherstellern. Bis heute hat sich allerdings das Schleifen als effizientestes Verfahren etabliert und es passt am besten zur Anlagentaktung vor Ort in Aichach.
